PROGETTO ESECUTIVO

RESTYLING DEL ex FABBRICATO VIAGGIATORI DELLA STAZIONE DI PIOTTELLO - LIMITO

ARCHITETTONICO
 Rilievo geometrico materico e degrado | Prospetto nord

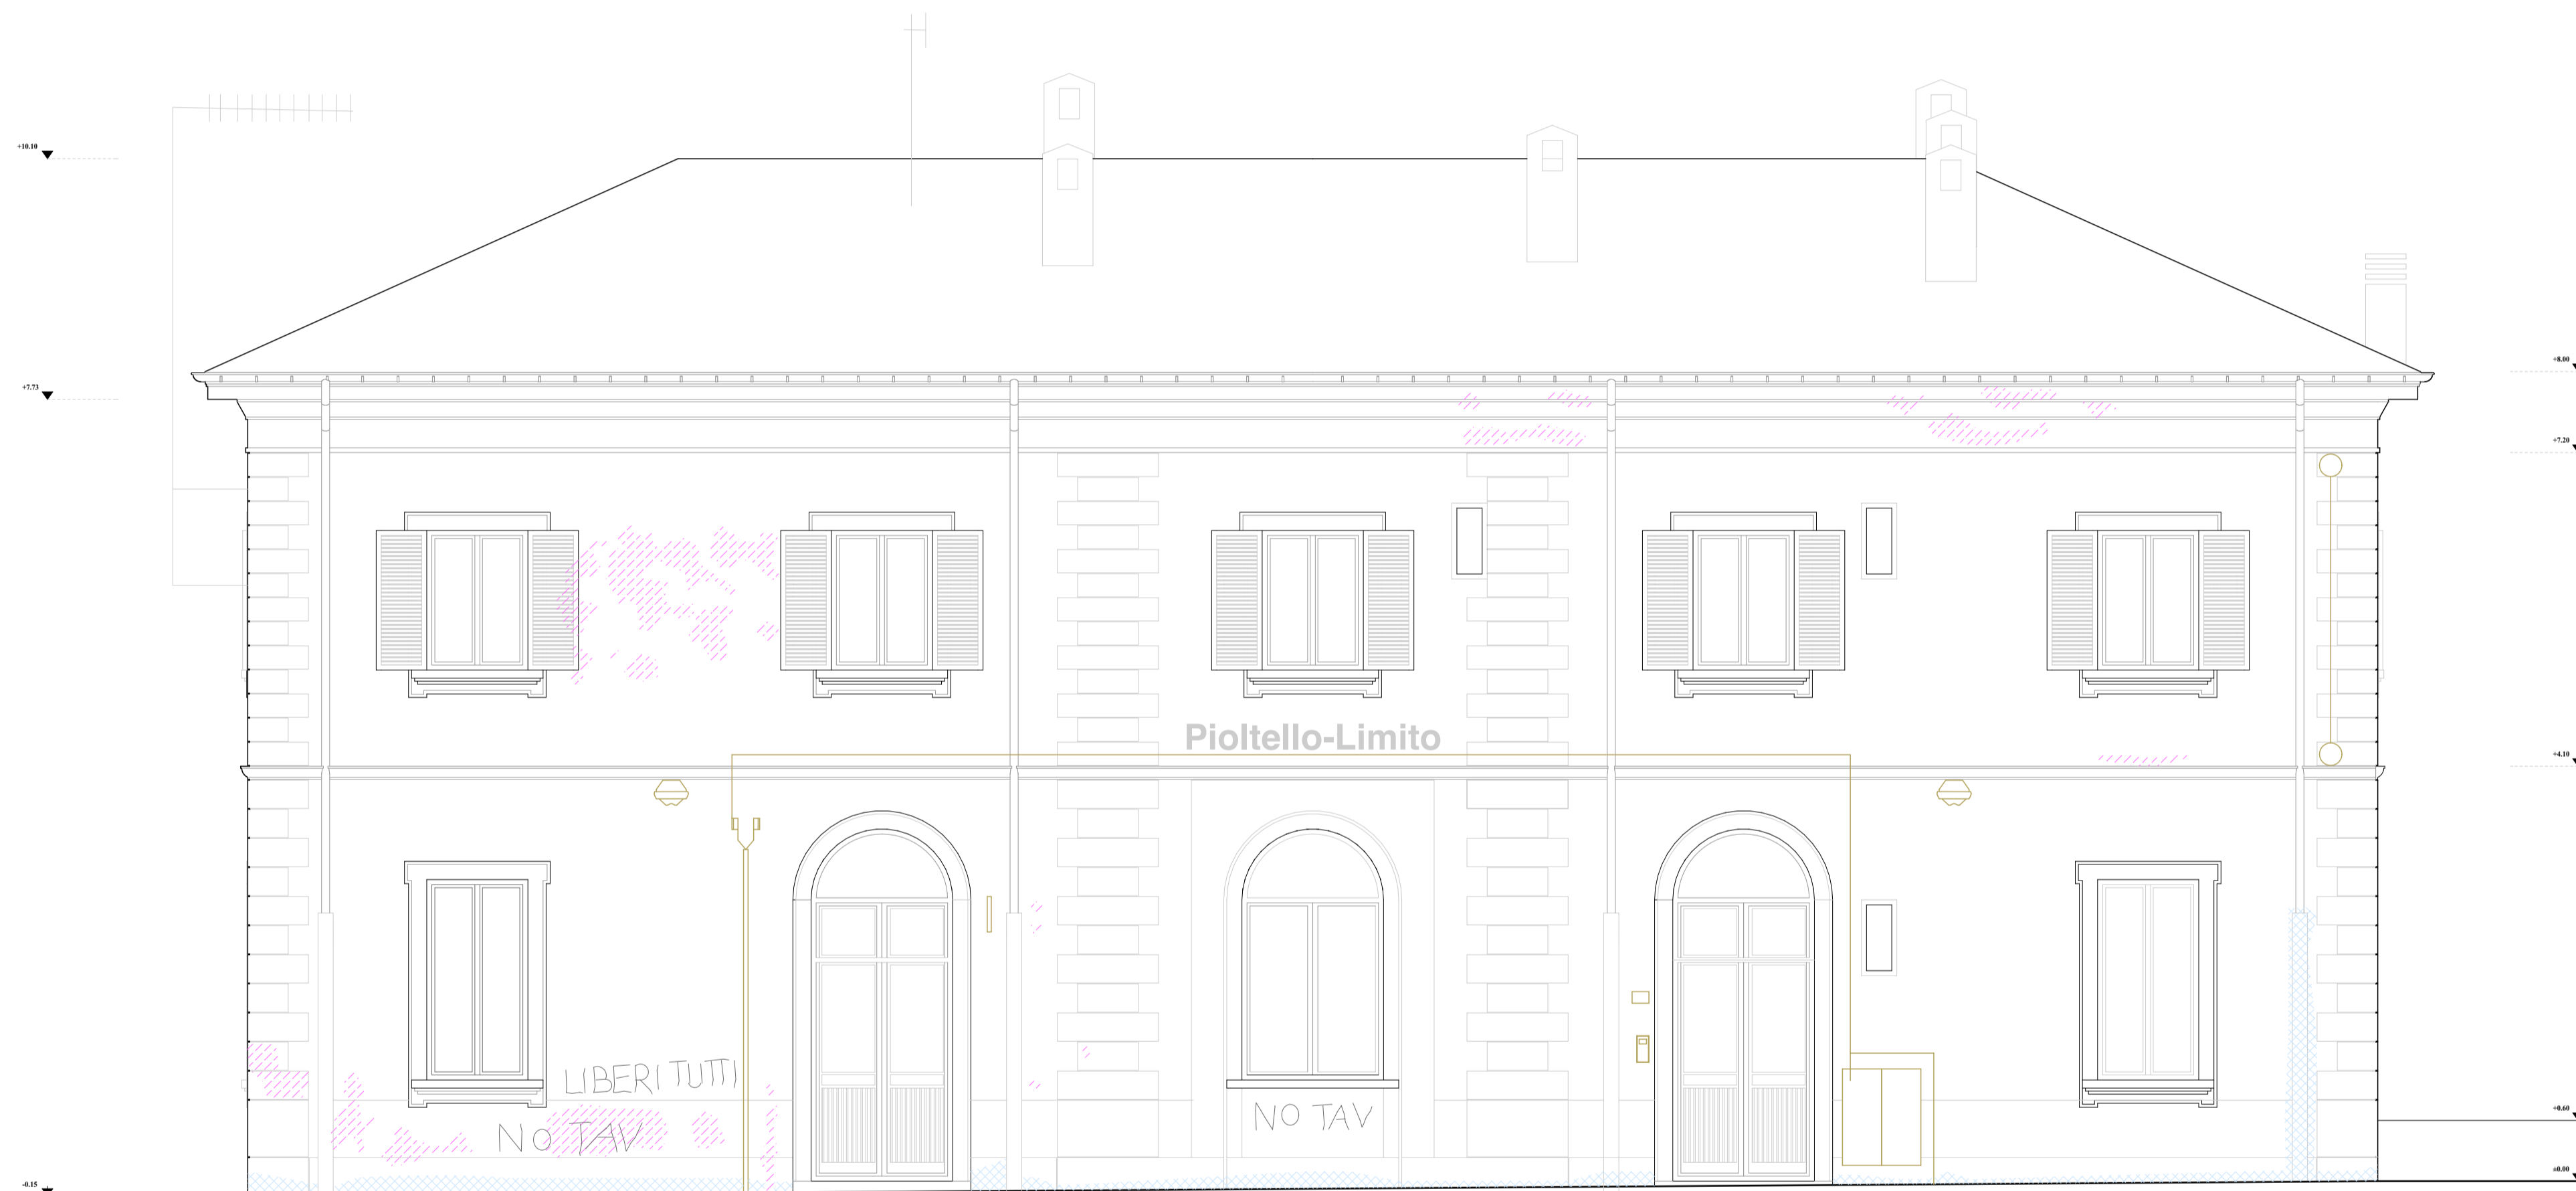
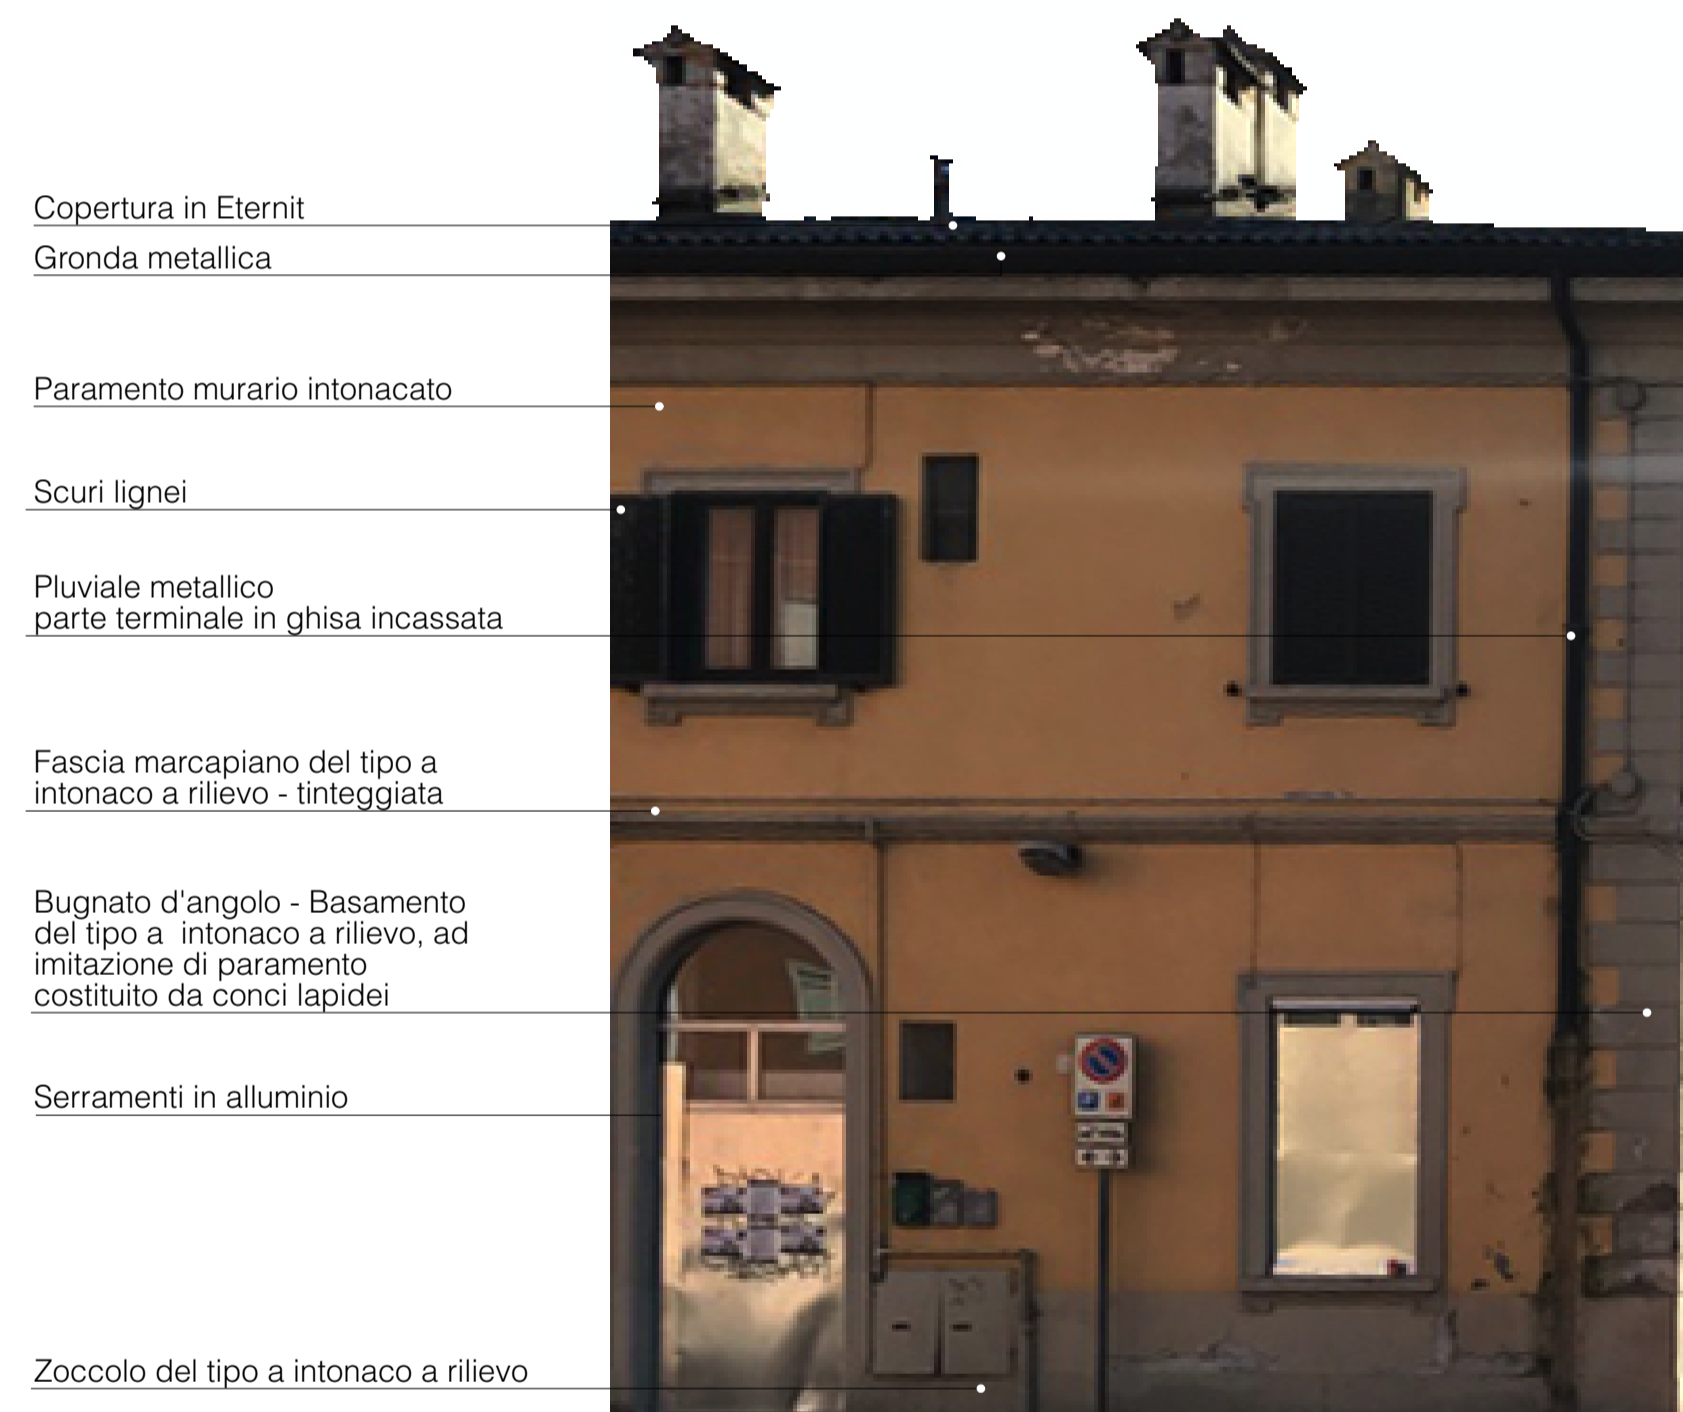
FRONTE NORD

Le facciate del Fabbricato Viaggiatori presentano una coloritura del fondo uniforme su tutta la facciata, tranne per lo zoccolo.

Le facciate sono caratterizzate dal disegno di elementi a rilievo individuati nelle cornici di porte e finestre, tingeggiati con colore grigio conforme allo zoccolo.

Zoccolo, bugnato e bugnato d'angolo sono del tipo a intonaco a rilievo, ad imitazione di un paramento murario costituito da conci lapidei. Tali elementi connotano il disegno delle facciate.

Altro elemento connotante la facciata è il cornicione, aggettante rispetto al piano della facciata, in cemento così come i davanzali delle finestre.

Sottostante il cornicione si osserva la presenza di cornice marcapiano complanare la muratura con coloritura e trattamento conformi alle cornici di facciata.

Si osserva in generale la presenza di elementi estranei aggiunti in fase successive dettati da esigenze funzionali quali:
 - elementi impiantistici (tubazioni a vista e sotto traccia- elementi illuminanti);
 - elementi d'uso (cassetta lettere - numerazione civica - cartelli pubblicitari ..)

La facciata è interamente intonacata, sono visibili diversi livelli d'intonaco a causa del distacco di quest'ultimo.

Le aperture presentano due tipologie di serramenti :
 - al piano terra sono presenti serramenti in alluminio e vetro tipici di fabbricati viaggiatori,
 - al piano primo sono presenti serramenti lignei.

Come si evidenzia dal rilievo geometrico le aperture a piano terra sul fronte nord sono state modificate per rispondere alle diverse esigenze funzionali degli spazi interni (si osserva il tamponamento parziale della finestra centrale).

Vi sono elementi metallici, gronde e pluviali aggiunti in epoca sicuramente successiva a quella di costruzione. Si osserva come la parte terminale dei pluviali sia quella originaria, in ghisa incassata nel paramento murario. Lungo i pluviali sono presenti fenomeni di degrado quali patine biologiche dovute alla presenza di acqua.

Si evidenzia la presenza di fenomeni distacco degli strati di intonaco. Sulle facciate sono presenti macchie dovute ad atti di vandalismo.

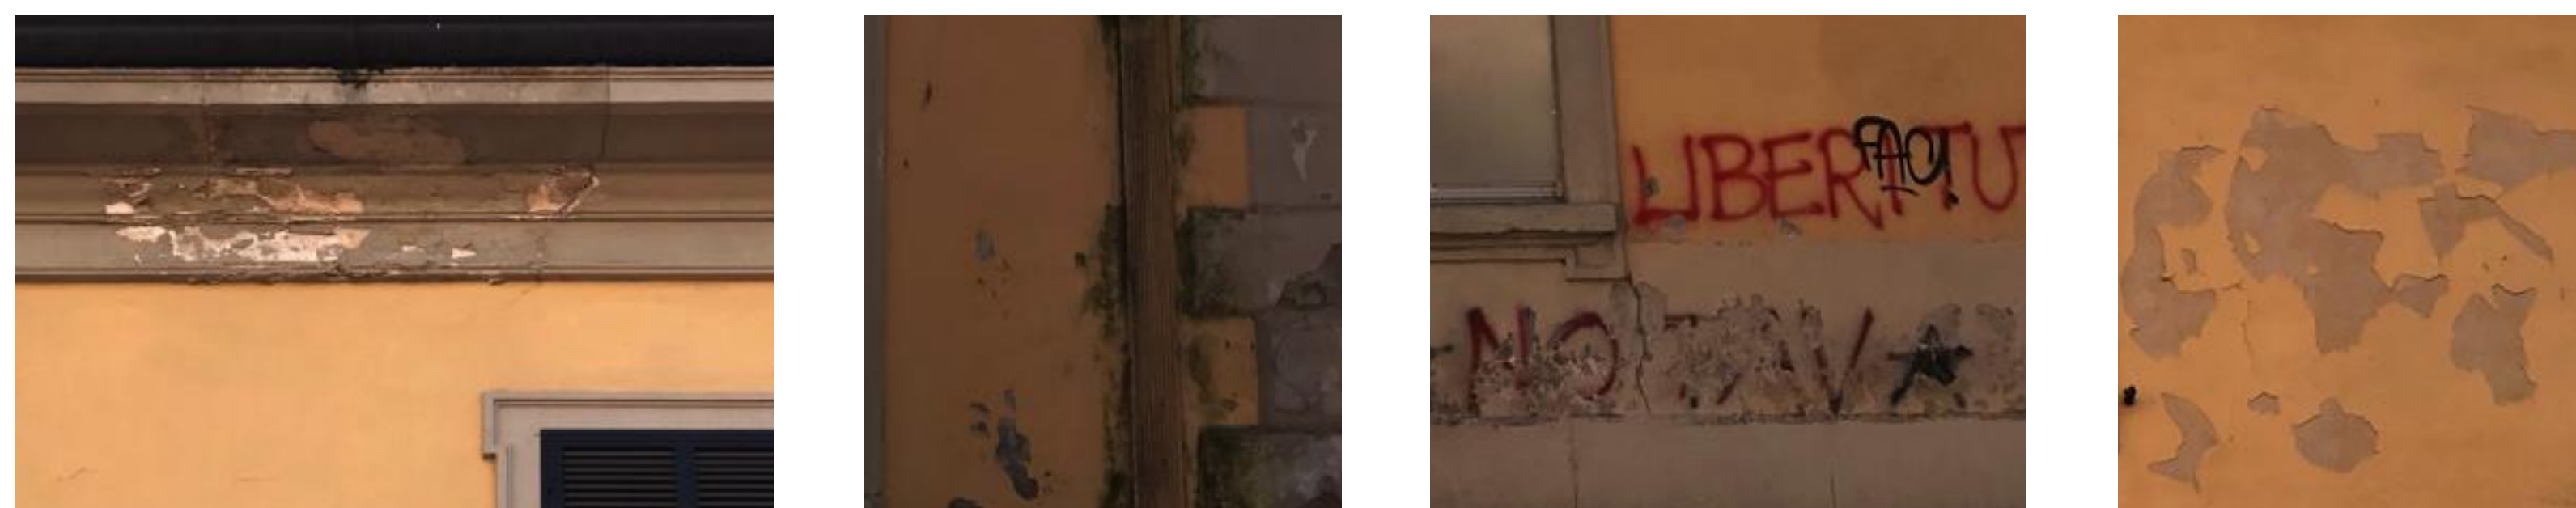
TIPOLOGIA DEI FENOMENI DI DEGRADO RICORRENTI

- Patina Biologica
- Distacco
- Mancanza
