**PROGETTO ESECUTIVO**

**RESTYLING DEL ex FABBRICATO VIAGGIATORI DELLA STAZIONE DI PIOLTELLO - LIMITO**

ARCHITETTONICO Rilevo geometrico materico e degrado | Prospetto sud Scala 1:50  
Foglio 1 di 1

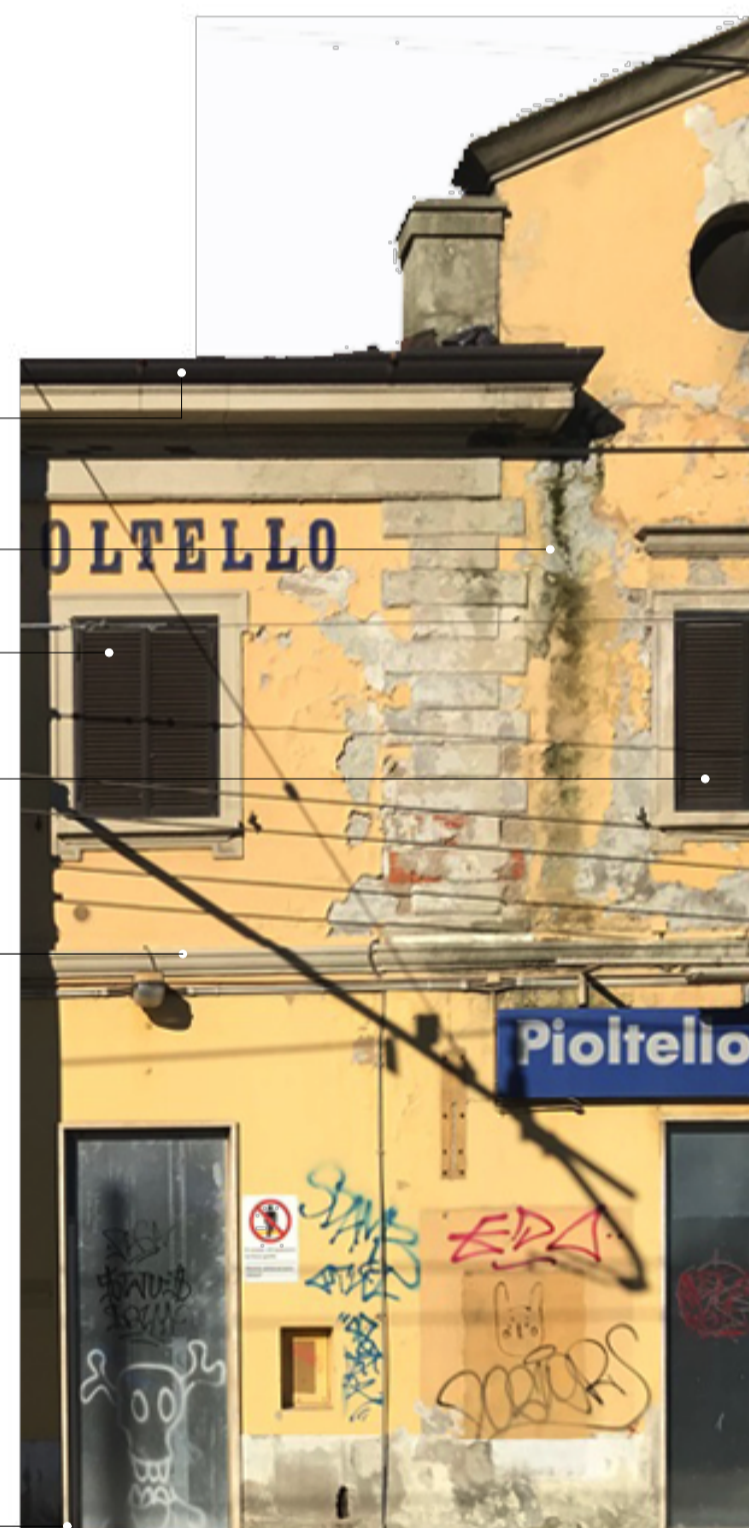
Le facciate del Fabbricato Viaggiatori presentano una coloritura del fondo uniforme su tutta la facciata, tranne che per lo zoccolo.

Le facciate sono caratterizzate dal disegno di elementi a rilievo individuati nelle cornici di porte e finestre, tinteggiati con colore grigio conforme allo zoccolo.

Zoccolo, bugnato e bugnato d'angolo sono del tipo a intonaco a rilievo, ad imitazione di un paramento murario costituito da conci lapidei. Tali elementi connotano il disegno delle facciate.

Altro elemento connotante la facciata è il cornicione, aggettante rispetto al piano della facciata, in cemento così come i davanzali delle finestre.

Sottostante il cornicione si osserva la presenza di cornice marcapiano complanare la muratura con coloritura e trattamento conformi alle cornici di facciata.

- Gronda metallica
- Paramento murario intonacato
- Scuri lignei
- Pluviale metallico parte terminale in ghisa incassata
- Fascia marcapiano del tipo a intonaco a rilievo - tinteggiata

soglia|spalla|celino in pietra

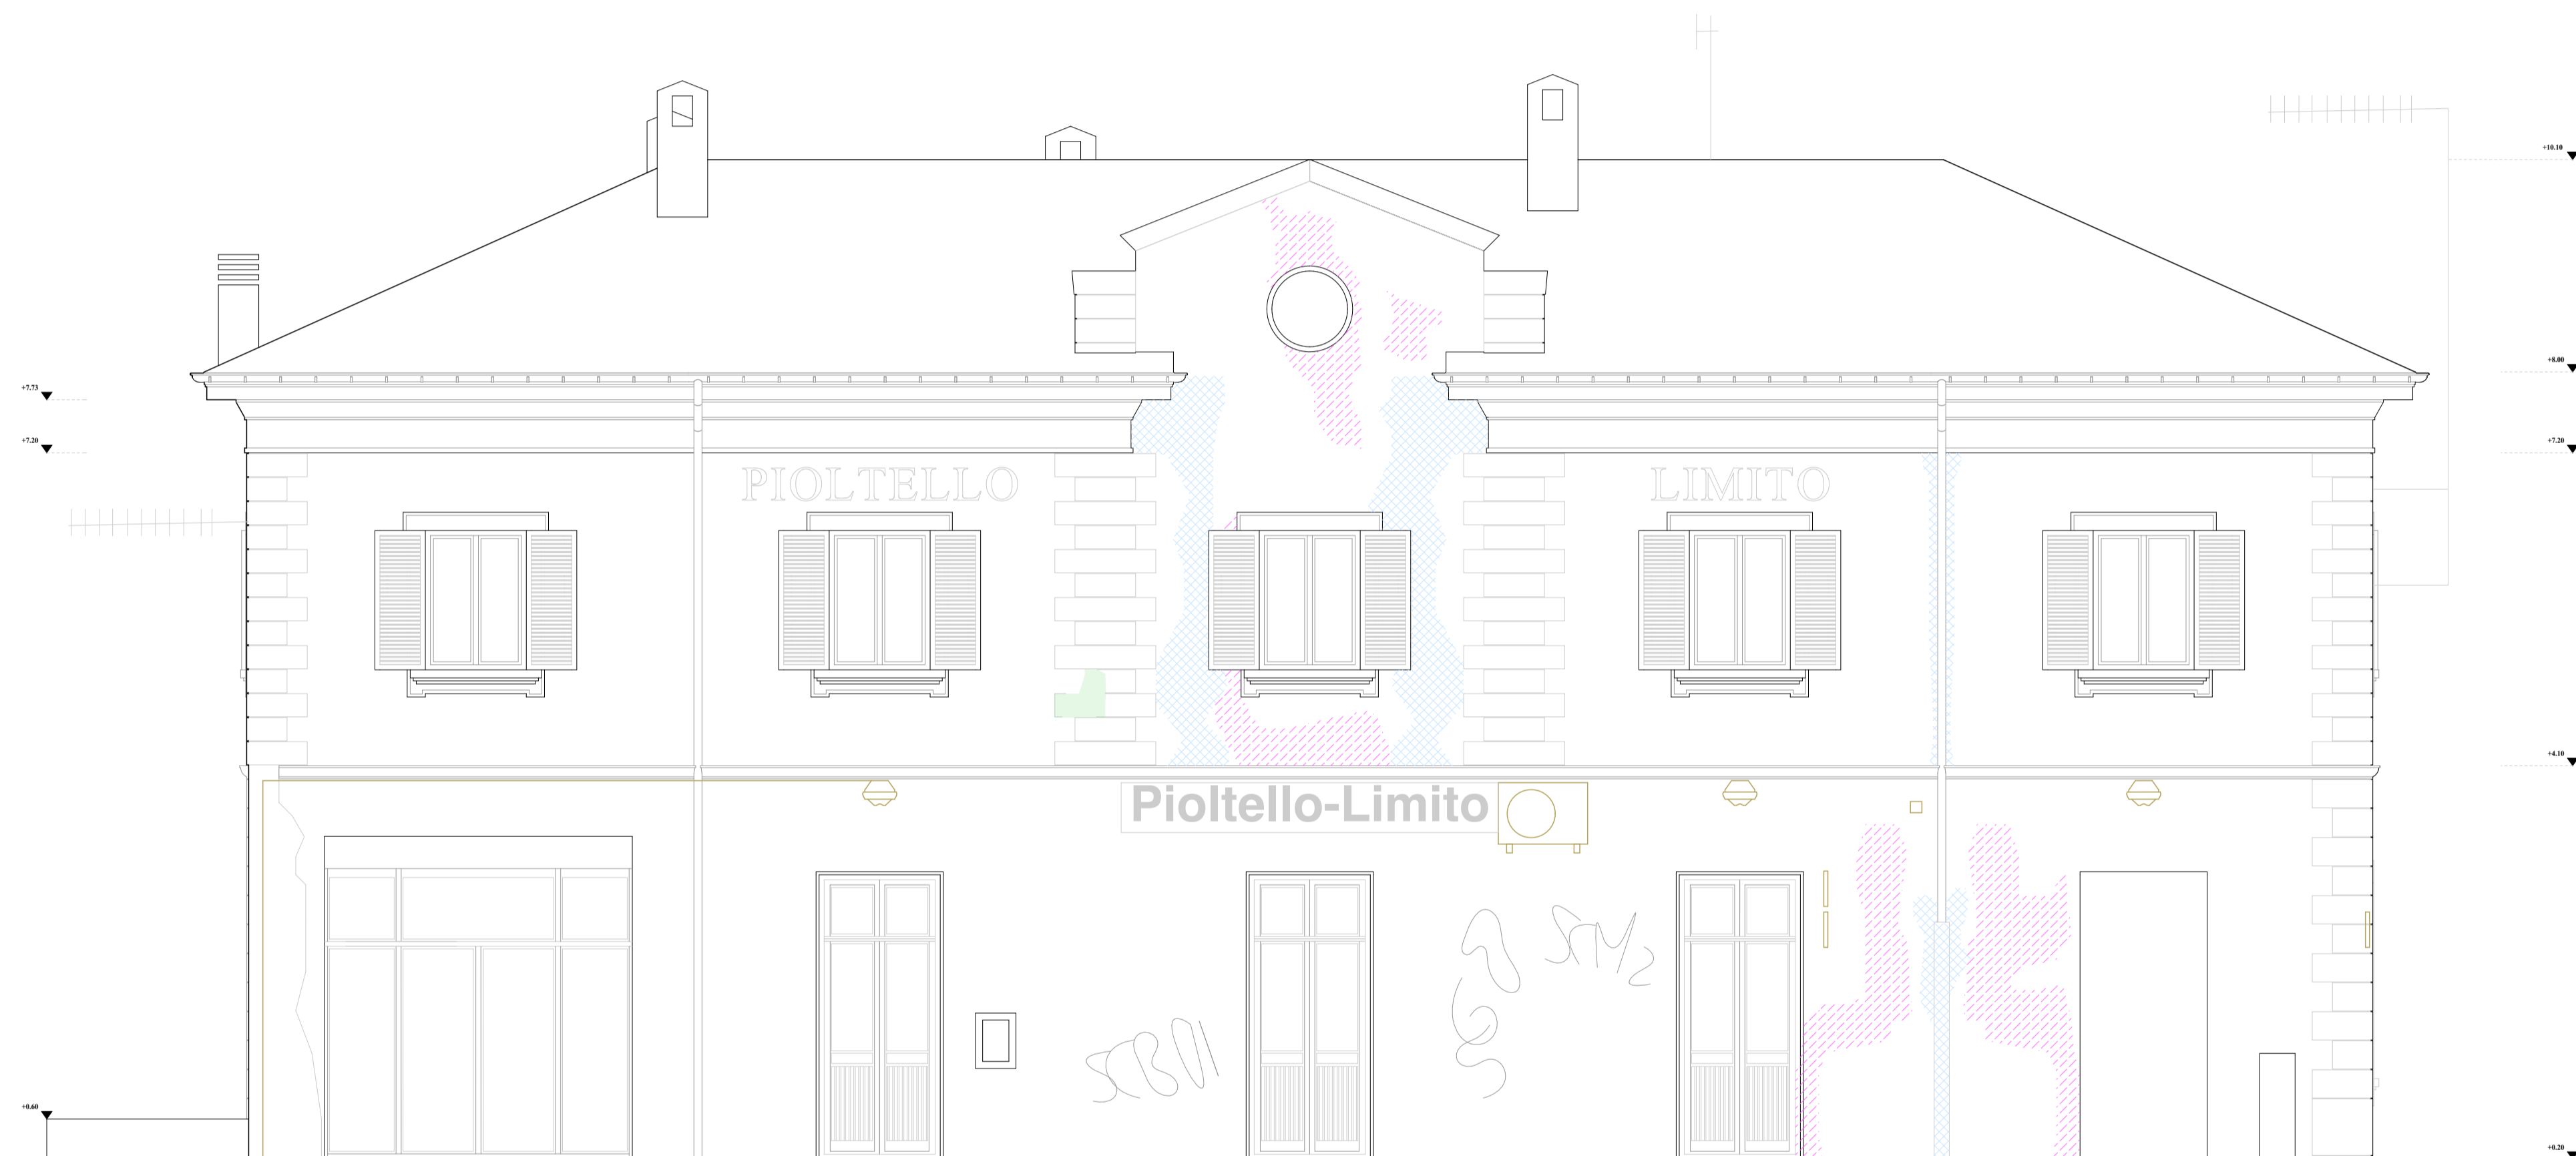
FRONTE SUD

La facciata è interamente intonacata, sono visibili diversi livelli d'intonaco a causa del distacco di quest'ultimo.

Le aperture al piano terra sono state modificate sia per quanto riguarda la forma (originariamente ad arco, oggi di forma rettangolare); sia per quanto riguarda il piano di imposta (sono state tamponate per circa cm.20,00 alla base per consentire l'innalzamento della banchina).

Vi sono elementi metallici, gronde e pluviali aggiunti in epoca sicuramente successiva a quella di costruzione. Si osserva come la parte terminale dei pluviali sia quella originaria, in ghisa incassata nel paramento murario. Lungo i pluviali sono presenti fenomeni di degrado quali patine biologiche dovute alla presenza di acqua. Tali fenomeni sono evidenti in corrispondenza della porzione centrale del fronte a livello del piano primo.

Si evidenzia la presenza di fenomeni distacco degli strati di intonaco. Sulle facciate sono presenti macchie dovute ad atti di vandalismo. Si osserva la mancanza del bugnato d'angolo sullo spigolo Nord|Ovest del fabbricato.
